**PASANTÍA UNIVERSIDAD NACIONAL AUTÓNOMA DE MÉXICO – 2018**  
**INSPECCIÓN DEL ESTADO ACTUAL DE LA VIA QUE COMUNICA EL**  
**SECTOR VILLA OLIMPICA Y BARRIO CORALES DE PEREIRA RISARALDA**

**PRESENTADO POR:**  
**JORGE MICHAEL DIAZ VASQUEZ**  
**MANUELA VILLADA LEDESMA**

**UNIVERSIDAD LIBRE SECCIONAL PEREIRA**  
**FACULTAD DE INGENIERÍAS**  
**INGENIERÍA CIVIL**

**2019**

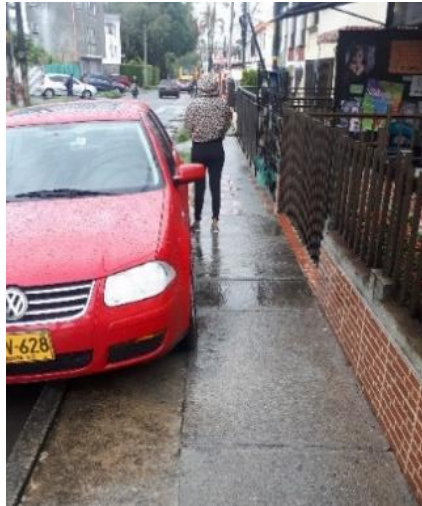
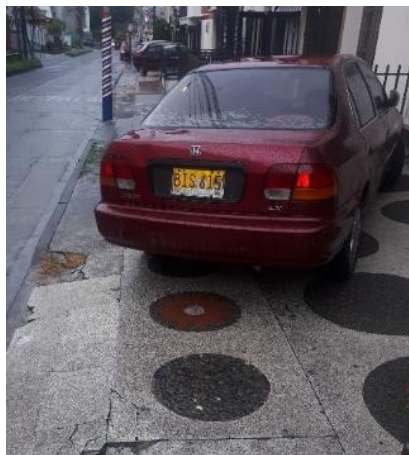
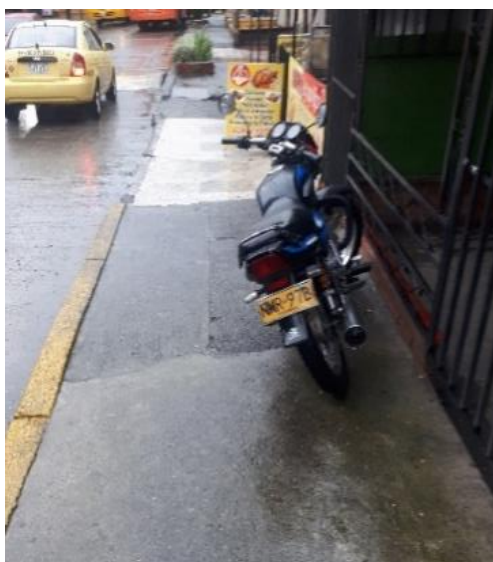
- Por su falta de señalización e incumplimiento con los parámetros de diseño los habitantes utilizan las zonas peatonales para el parqueo de sus vehículos, sin tener en cuenta que obstruyen el paso a los transeúntes.

**Ilustración 30. Obstrucción del paso peatonal 1**

**Ilustración 31. Obstrucción del paso peatonal 2**

**Ilustración 32. Obstrucción del paso peatonal 3**

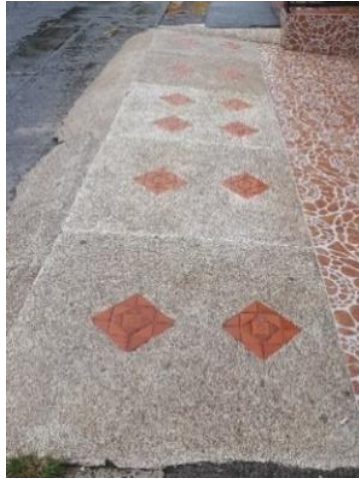
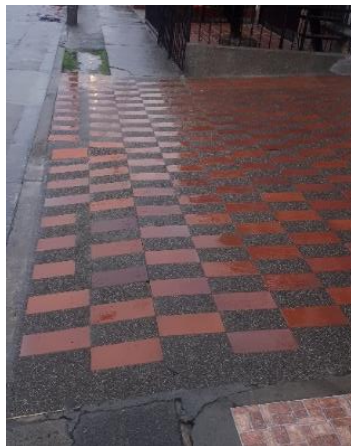
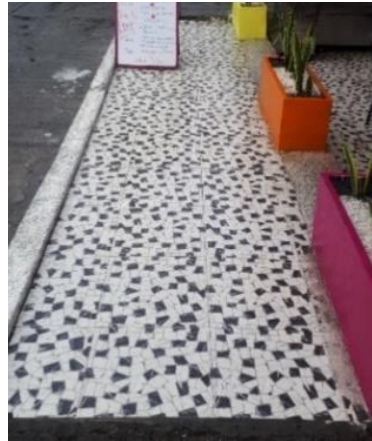
- En los tramos 1, 2 y 3 se observa que en su mayoría los dueños de los predios realizan modificaciones de la circulación peatonal, poniendo en riesgo la seguridad de los transeúntes ya que cuando llueve este material puede ser resbaladizo.

**Ilustración 33. Modificación de la circulación peatonal 1**

**Ilustración 34. Modificación de la circulación peatonal 2**

**Ilustración 35. Modificación de la circulación peatonal 3**

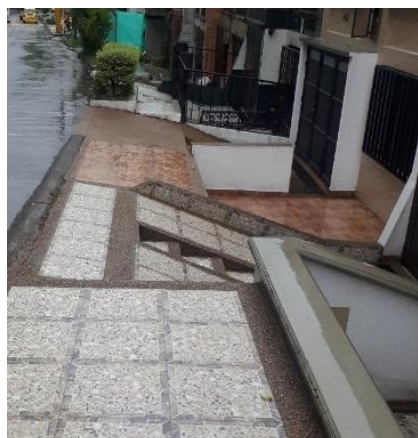
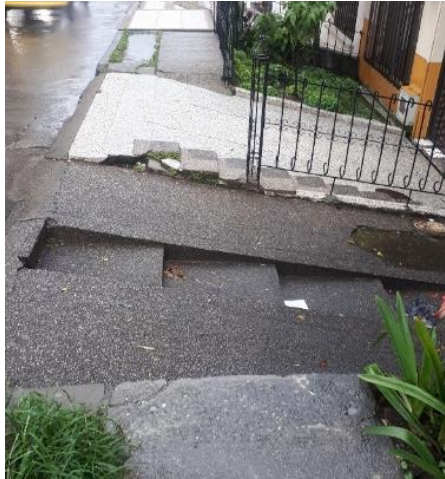
- Algunos habitantes realizan cambios en totalidad de los andenes para el ingreso a sus vehículos, ya que sus viviendas se encuentran por debajo de la cota de la vía, dificultando el paso de peatones con movilidad reducida y generando gran probabilidad de accidentes.

**Ilustración 36. Cambio de la circulación peatonal 1**

**Ilustración 37. Cambio de la circulación peatonal 2**

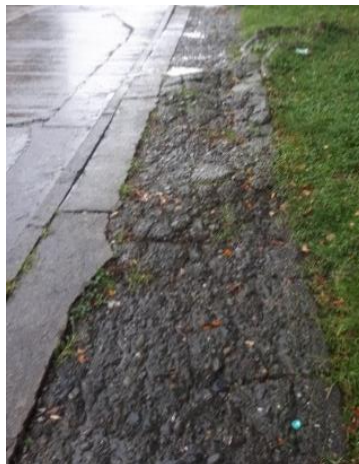
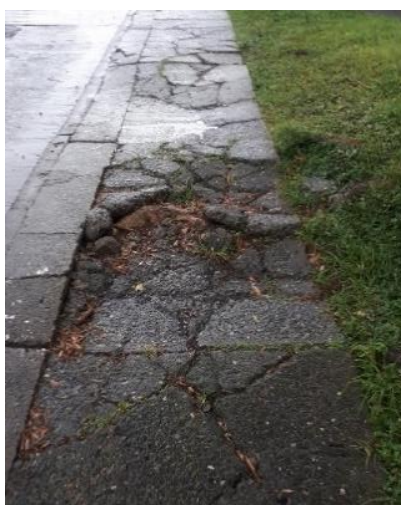
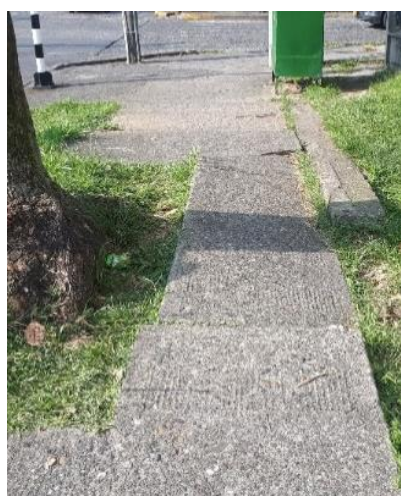
- La vía presenta fallas en las zonas peatonales cercanas a la vegetación, por consecuencia de la invasión de raíces en el terreno y por una gran falta de mantenimiento de estos, tampoco cumplen con las especificaciones correspondientes a zonas de amoblamiento con arborización de (1,20 metros)

**Ilustración 38. Fallas por vegetación 1**

**Ilustración 39. Fallas por vegetación 2**

**Ilustración 40. Fallas por vegetación 3**

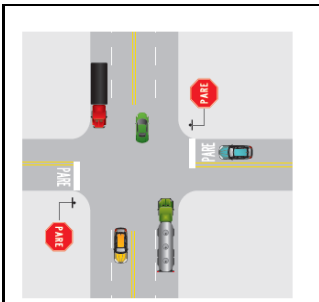
<p>El Ministerio de transporte (2015) resalta que cuando una intersección es controlada por una condición “PARE”, la línea de detención deben demarcarse siempre que se instale la señal vertical SR-01 PARE, complementado con la palabra PARE siempre que sea posible, excepto cuando la capa de rodadura de la vía sea en tierra o afirmado (Ministerio de transporte, 2015).</p>	<p>Se encuentra borrada (Falta de mantenimiento)</p>
